# *Endüstriyel Mutfaklarda Egzoz Sorunları*

**Cüneyt TECER**

Alize Proje Sistem Müh. San. Ve Dış Tic. Ltd. Şti.

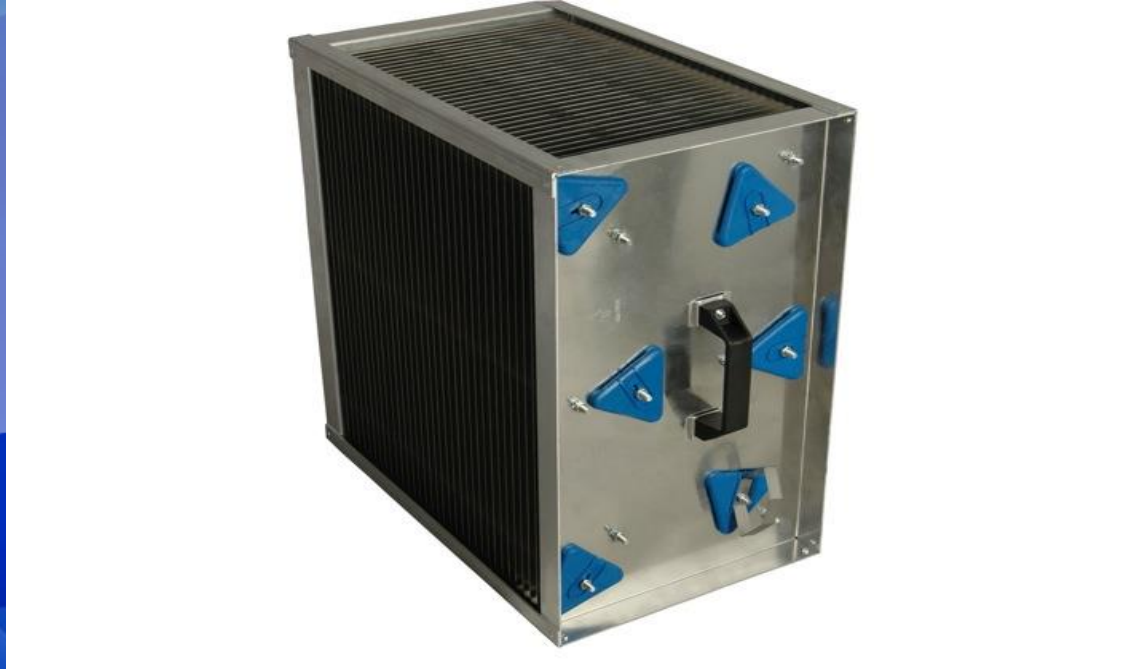
## Sarf ve Bakım

- Tüm yağ ve duman filtrede kalır.
- Filtre değişimi gerekmez , sadece bakım yeterlidir.

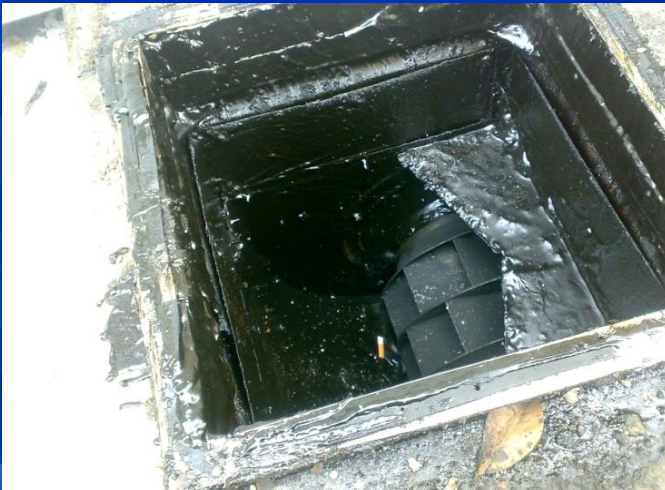
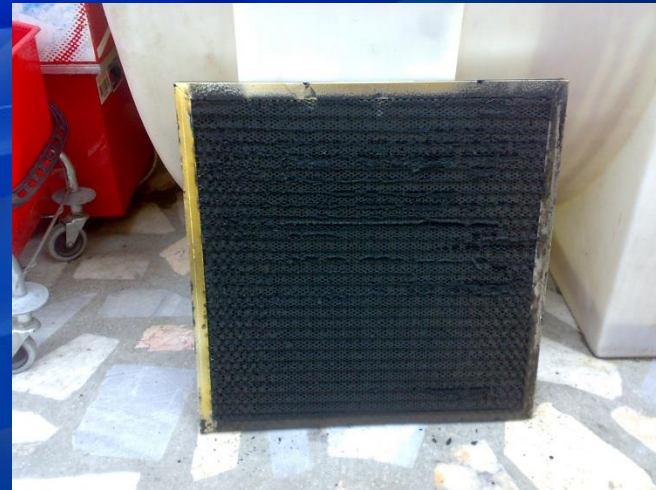
➤ Kirlenmiş fan ve filtre.

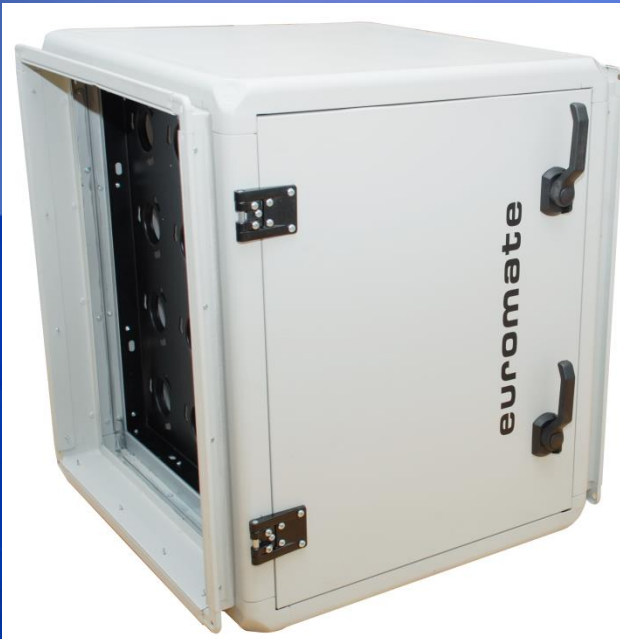
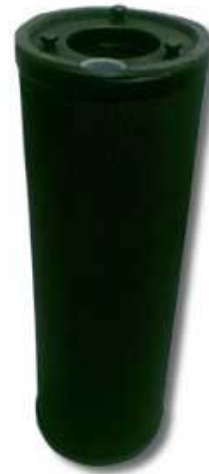
## Aktif Karbon Filtre

**ALZHC Pellet**  
**Aktif Karbon Kartuşu**

**ALZHC Pellet**  
**Aktif Karbon Parçaları**

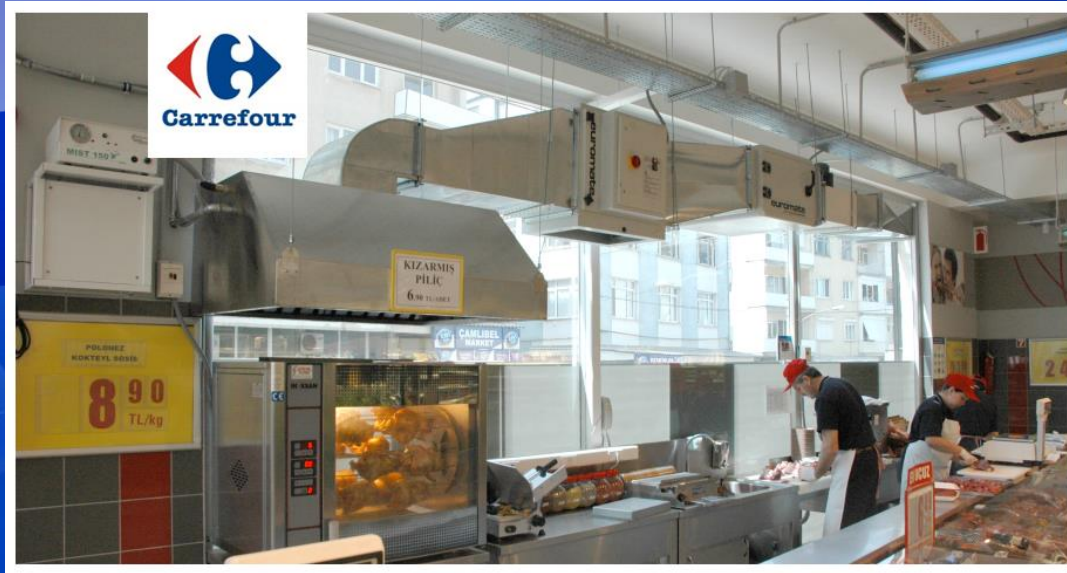
İzmir / Aliğa

% 100 resirküle ( iç ortama egzoz )

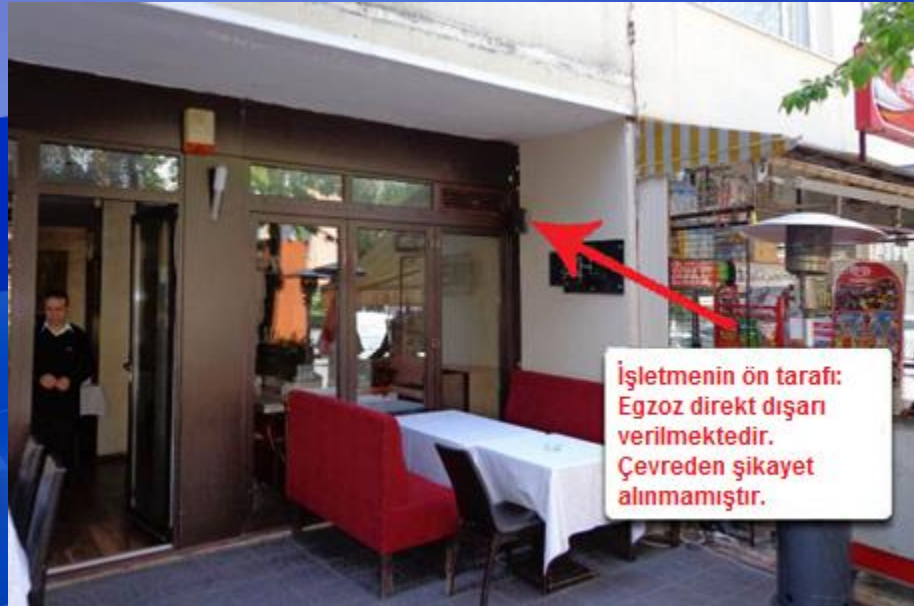
Çamlık Kebap / Etiler

Alından ön cepheye egzoz

İşletmenin ön tarafı:  
Egzoz direkt dışarı  
verilmektedir.  
Çevreden şikayet  
alınmamıştır.
